檜皮葺について

◆善水寺本堂保存修理工事の概要

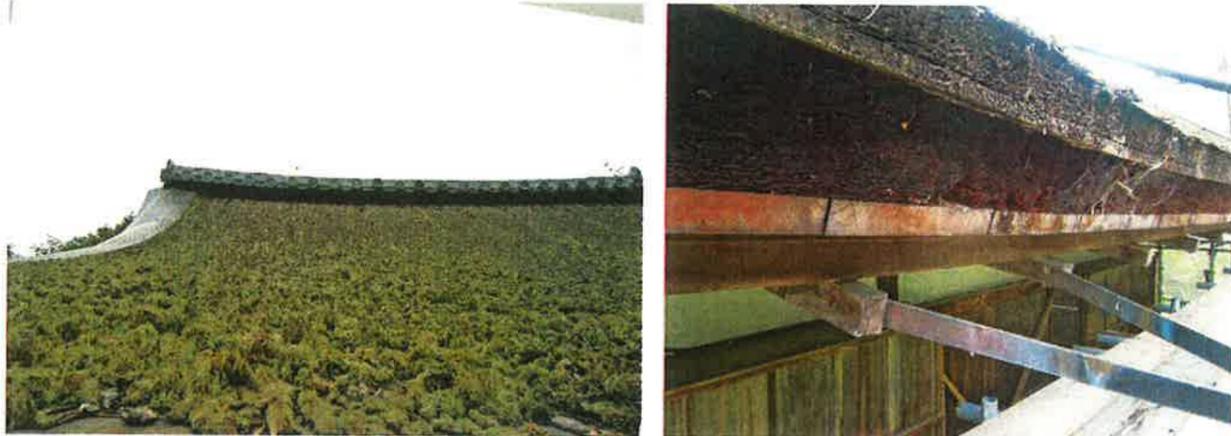
▲屋根背面（鳥が屋根葺き材を引き抜いた跡）

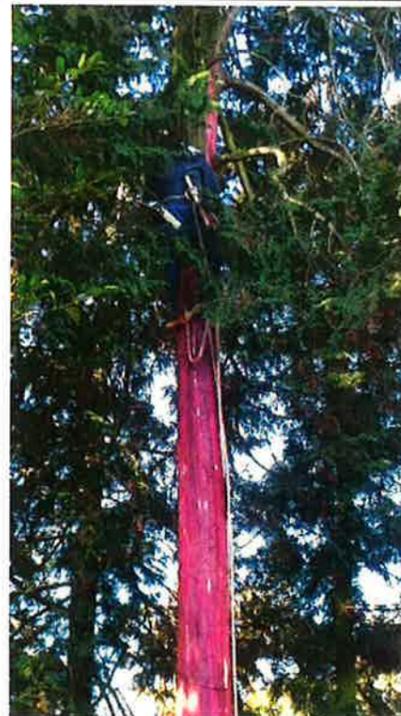
檜皮は、50～60年以上成長した檜の立木から主に採取します。採取は、原木が傷まないように、秋から冬場、木の中の水分の動きが少ない時期に行われ、内樹皮を傷つけないようにしながら外樹皮（檜皮）を剥ぎ取ります。木の根元部分から平を差し込み、右手にへら、左手に皮を持ち、下から上へ引き剥がす要領で、巾25cm程度ごとに皮を剥ぎ取ります。連続して同じ要領で木の周囲を剥ぎ取ります。高い所はロープで体を固定しながらの作業となり、非常に危険で冒険に近い作業です。皮を剥ぎ取られた木は、約8年程度で皮が再生され、再び採取できるようになります。

▲「振り縄」と呼ばれるロープを使用して、体を固定しながら上部の皮を採取します。

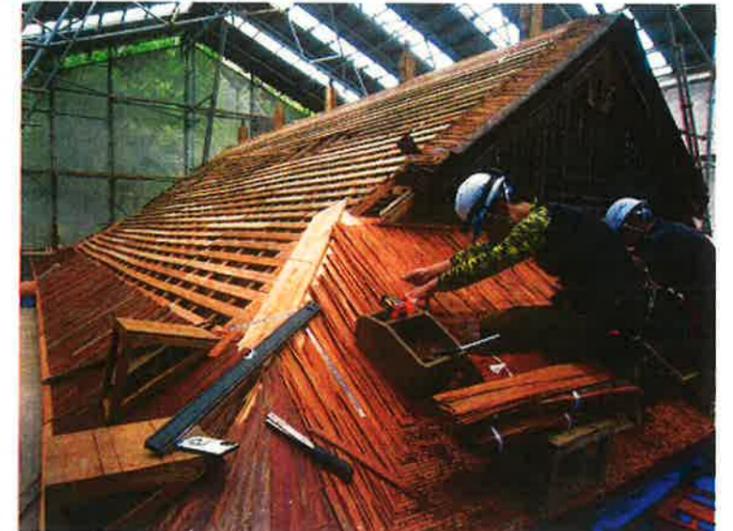
檜皮葺を行うには、大きく分けて「葺く」技術と、「積む」技術が使われます。「葺く」技術は、屋根面を檜皮で覆っていく技術です。最も多く使用される平葺皮（ひらぶきかわ）は、一般的な仕様で長さ75cm、幅は先端で15cm程度の細長い台形をしています。先ず皮を水で濡らし、1枚1枚横方向に敷き並べます。次に1枚毎に1.2cmずらしながら重ねて葺き上がり、5枚重ねる毎に竹釘を2cm程度の間隔で打ち付けます。この時、檜皮葺用の『屋根金槌（やねかなづち）』を使用します。1枚75cmの長さの皮を1.2cmずつずらしながら葺くので62.5枚重なることとなります。厚さにすると9cm程度の葺厚となります。

▲平葺き、作業状況（他建物）

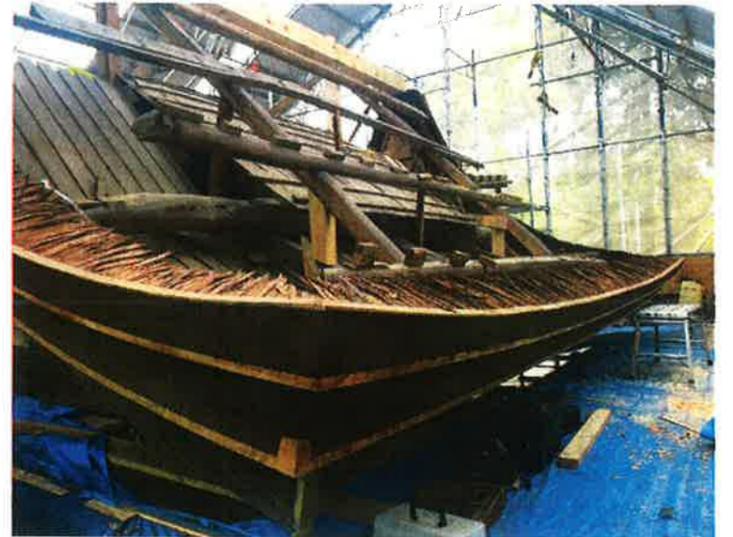
「積む」技術は軒先（軒付くのきづけ）や棟（品軒くしのき）の部分に用いる技術です。積むために用いる皮は、軒付皮（のきづけかわ）と呼ばれています。軒付皮を厚さ2.4cm、幅15cm程度に重ねたものを、一つの単位（一手）として、十分水に浸し、土台となる裏板の上に積み、竹釘で打ち締めます。軒付皮を積む時には、一手ずつが一体になるように横部分を十分に摺り合わせながら、差し込むようにして所定の高さまで積み重ねます。積み終わると外側に面して見える部分を『鉾（ちょうな）』で所定の角度になるように切揃えます。

▲軒付積、施工完了（他建物）

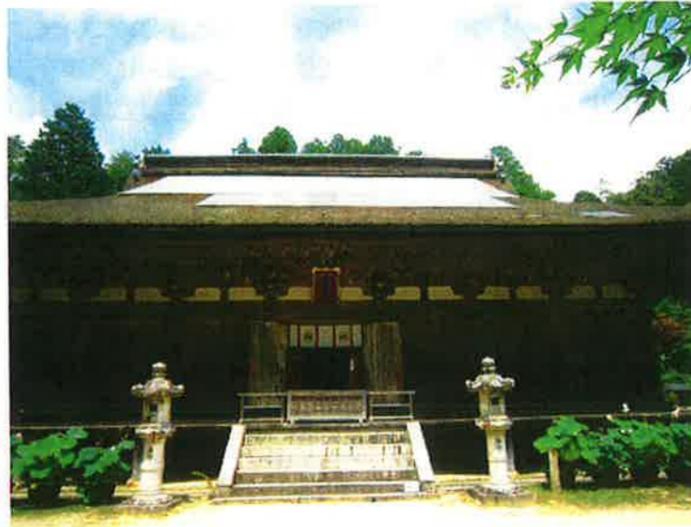
現在の屋根桧皮葺は昭和51年の葺替のもので、既に耐用年限に達し、平葺は全面にわたり腐朽し、正面中央部分は鉄板で仮葺をしていました。上軒付も全体にわたり劣化していました。西面中央の柱が沈下し、棧唐戸に歪みが生じていました。

▲修理前の状況

今回の保存修理事業では、屋根の葺替と、これら破損箇所の修理を行います。このほか令和6年度に耐震診断を行いました。耐震補強は不要という事が分かりました。

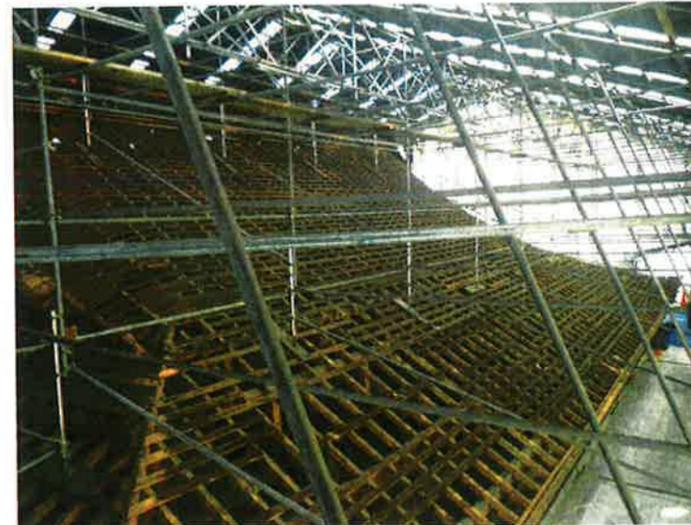
▲檜皮解体後の状況

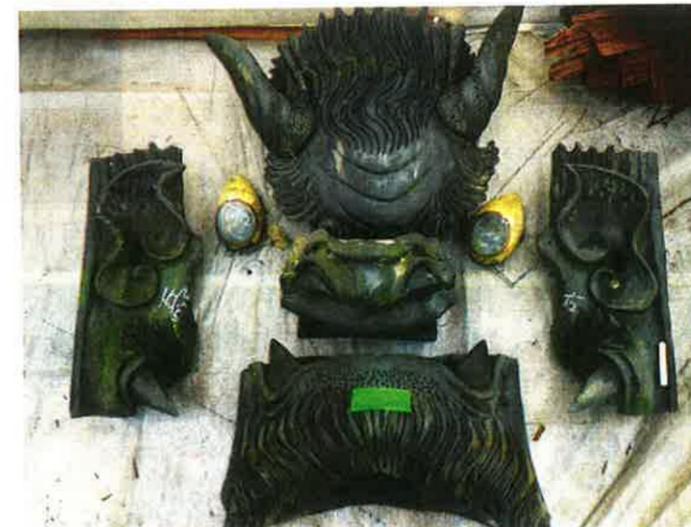
▲鬼瓦解体状況
